Bebauungsplan „Lochmühle Lohmen“

Anlage 6: Geotechnische Beurteilung

Gefährdungseinschätzung mit Sicherungsvorschlag

Vorhaben: Hotel Lochmühle - Einzeldenkmal

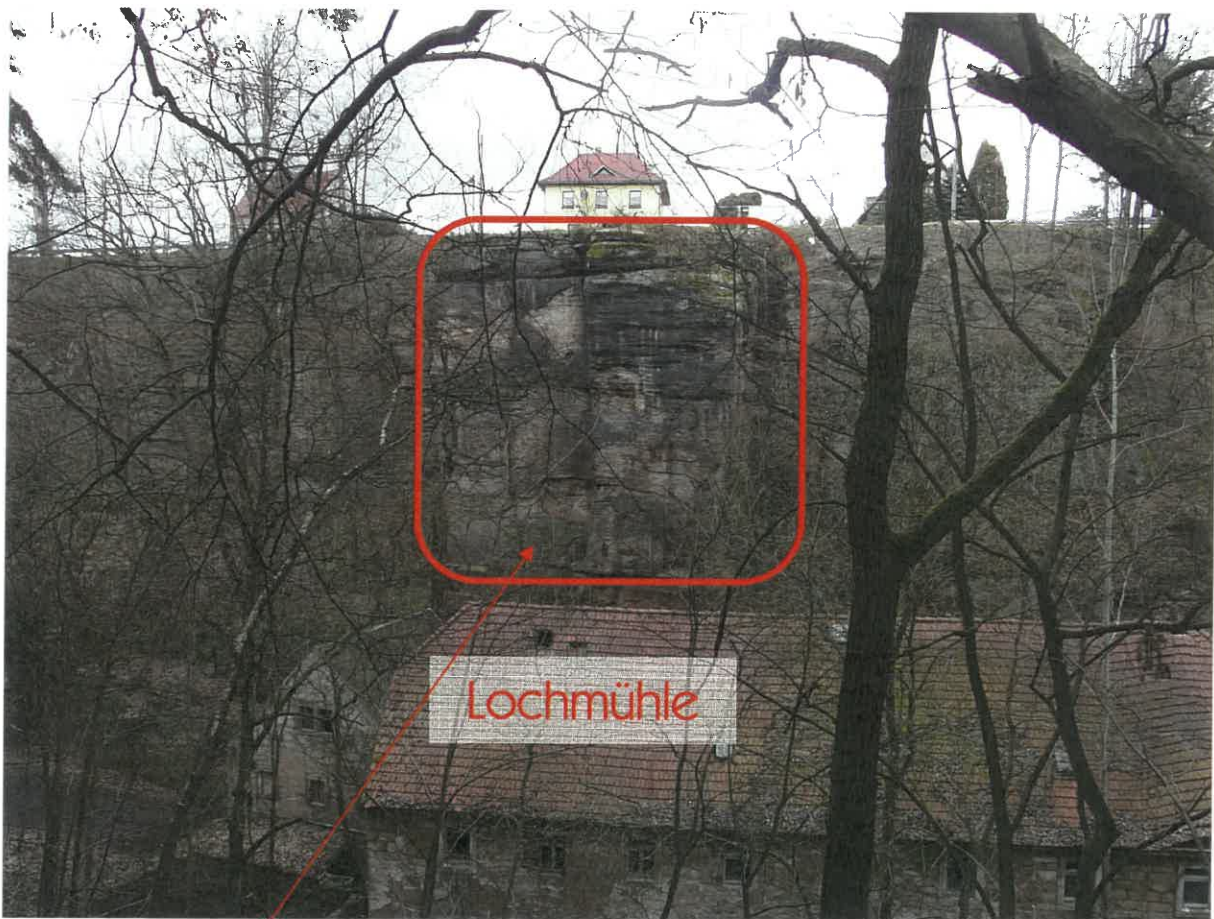
Bild 1: Untersuchungsbereich oberhalb der Lochmühle

Im vorliegenden Gutachten wird die Standsicherheit des durch das Bauvorhaben betroffenen Sandsteinmassivs (Bild) bewertet sowie Sicherungsmaßnahmen und ein Gründungskonzept des Neubaus auf dem angrenzenden Sandsteinmassiv herausgearbeitet.

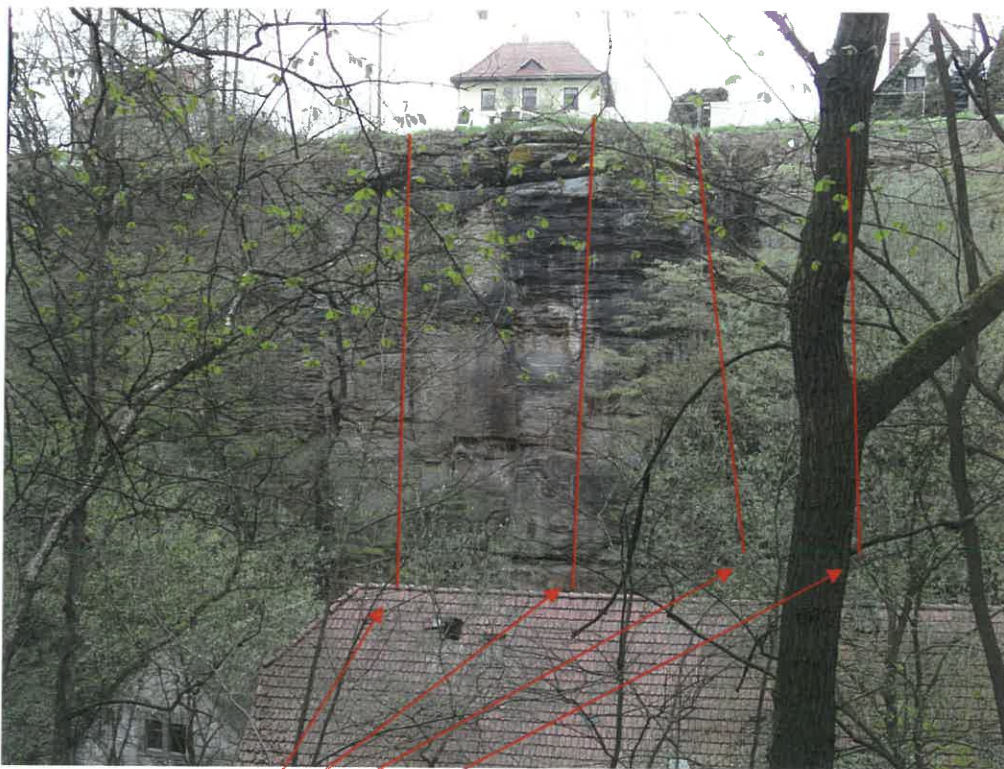
Bild 2: Abseiltrassen 3, 1, 2 und 4

Die Standsicherheitsuntersuchung der Felswand erfolgte unter Nutzung alpiner Abseiltechnik an 4 Abseiltouren (siehe Anlage 1 und Bild 2).

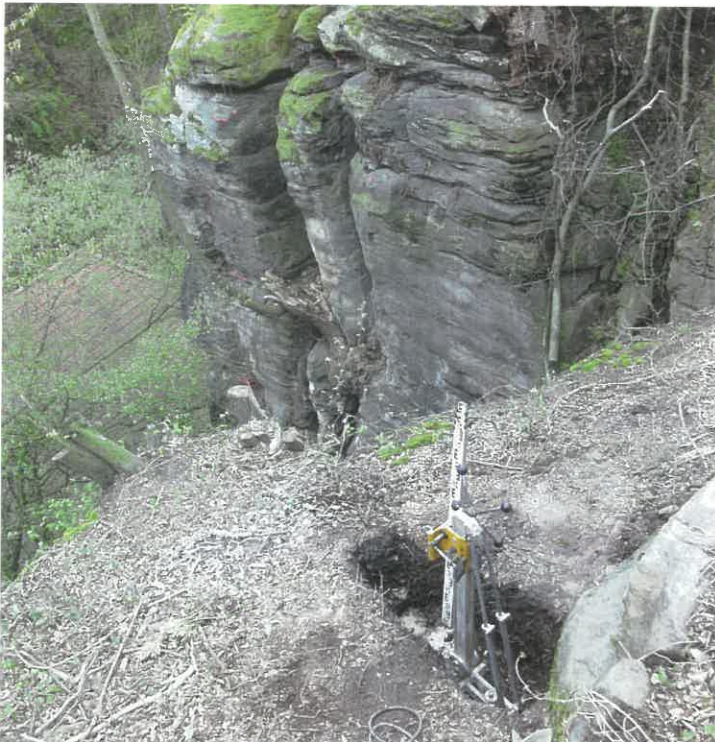
Bild 3: Bohrpunkt für die Kernbohrung 3

Zur Bestimmung der einaxialen Druckfestigkeit des anstehenden Sandsteines wurden auf der Festgesteinsoberkante drei Kernbohrungen durchgeführt (Bild 3) und aus den gewonnenen Kernen je eine Probe untersucht (siehe Anlage 3).

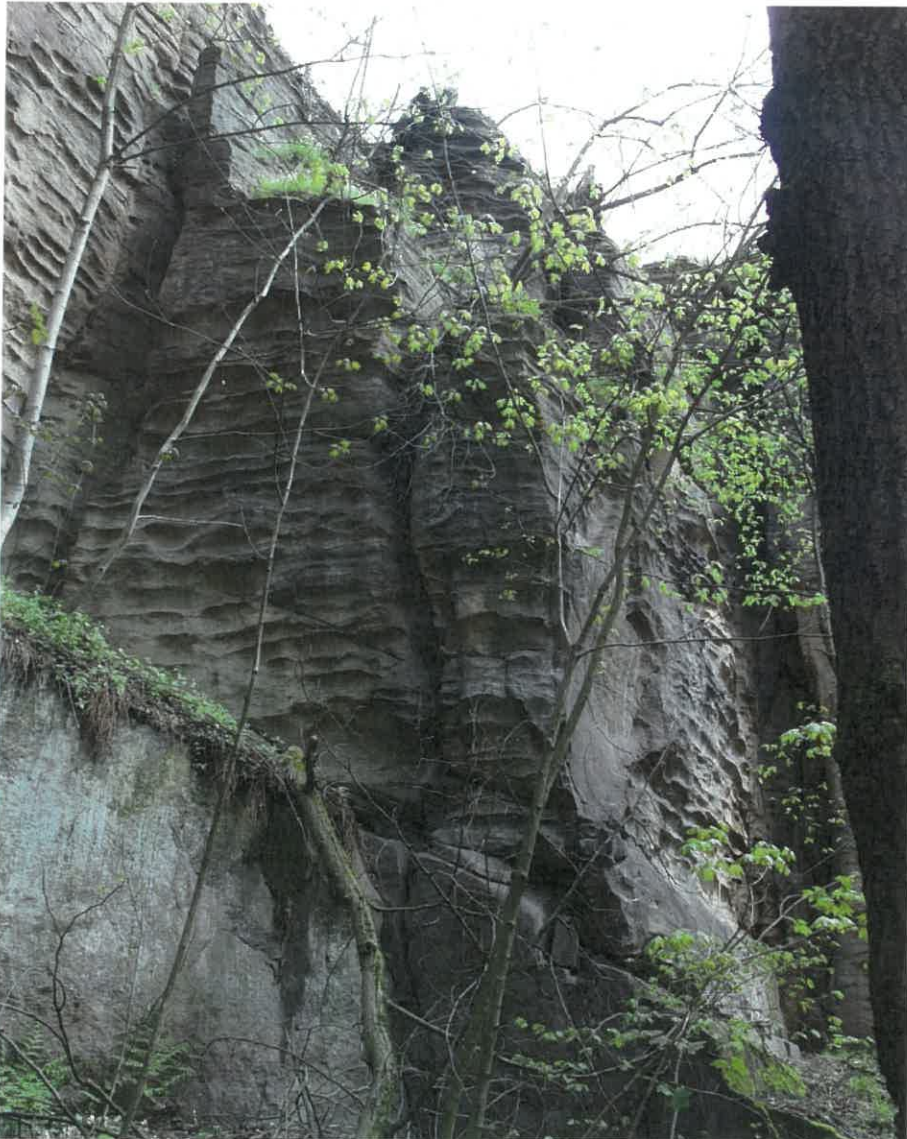
Bild 4: westlicher Felskörper

Der westliche Felskörper (Bild 4) weist eine Breite von ca. 7,50 m und eine Höhe von einer Zwischenberme bis zur Böschungsoberkante von ca. 14 m auf. Er ist auf der westlichen Seite ca. 4 m freistehend.

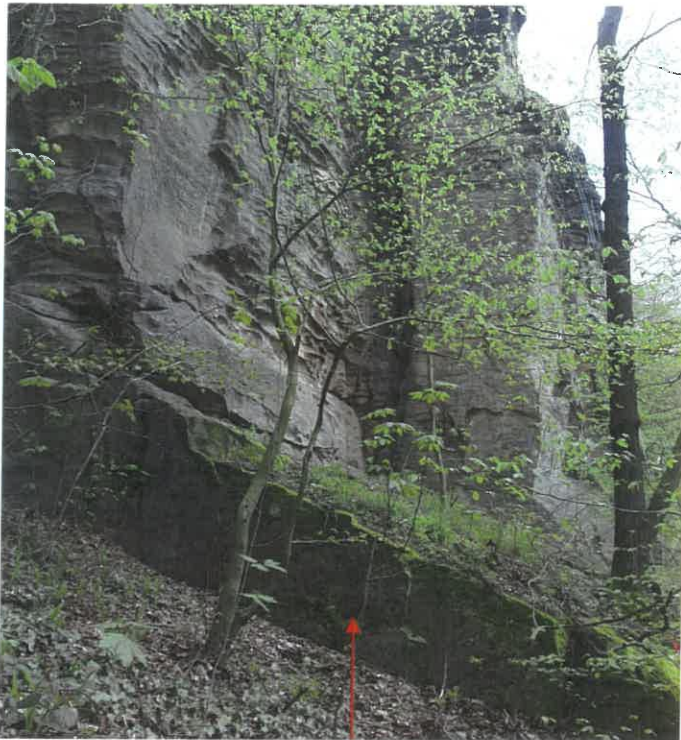
Der Körper steht auf einer talseitig mit 24° bis 30° einfallenden Großkluft (Bilder 5 und 6). Rückseitig wird der Körper durch eine \pm parallel zur Ansichtsfläche verlaufenden Vertikalkluft abgegrenzt (Bild 7). Die Abgrenzung zum mittleren Felskörper erfolgt durch eine weitere Vertikalkluft.

Bild 5: talseitig einfallende Großkluft vor dem westlichen Felskörper

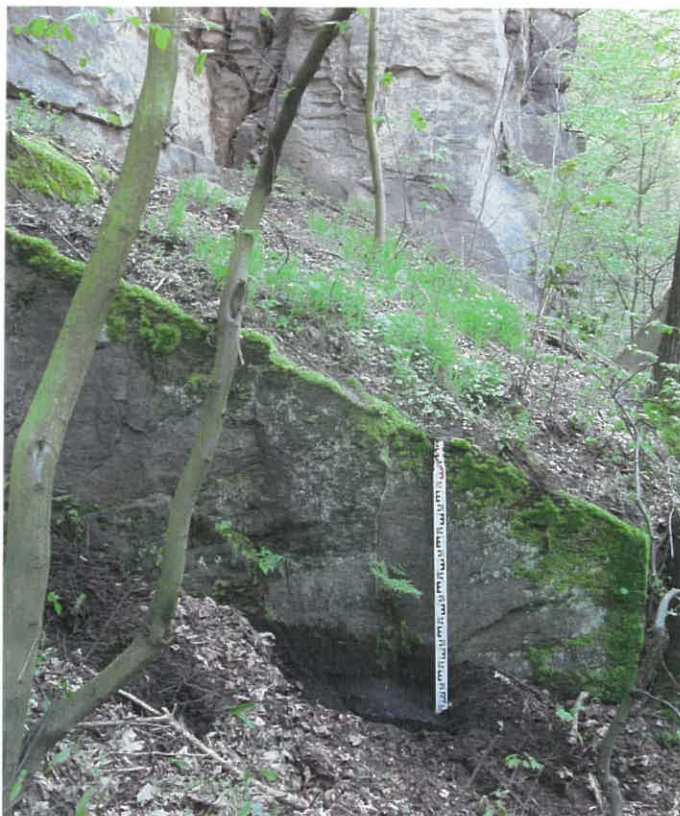
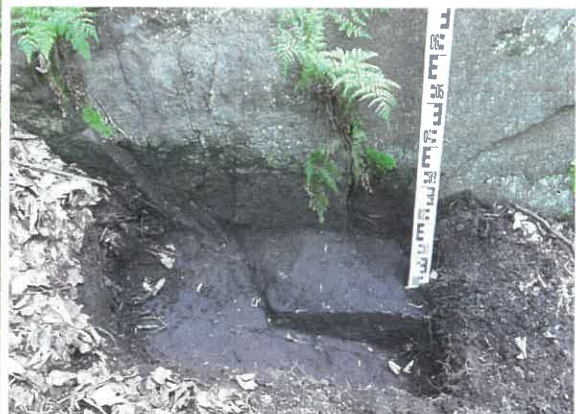
Im Schurf 2 wurde eine weitere talseitig einfallende Großkluft ca. 1,2 m unterhalb der ersten Kluff festgestellt (Bild 6).

Bild 6: talseitig geneigte Trennfläche und 1,2 m unterhalb im Schurf 2 freigelegte parallel verlaufende Trennfläche

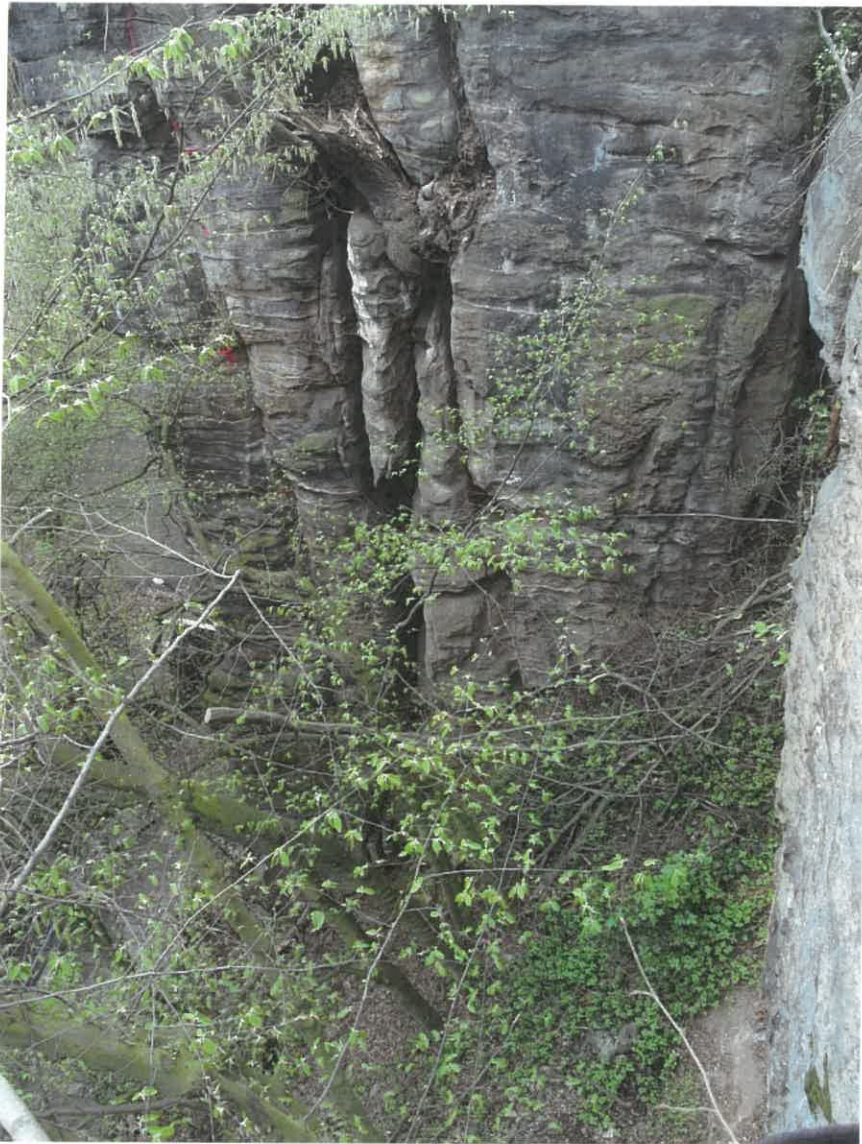
Er stellt sich als auf drei Seiten freistehende Felsklippe dar, welche durch mehrere hangparallele Vertikalklüfte unterbrochen wird (Bild 8).

Bild 8: Ansicht der Ostseite mit ausgeprägten Vertikalklüften

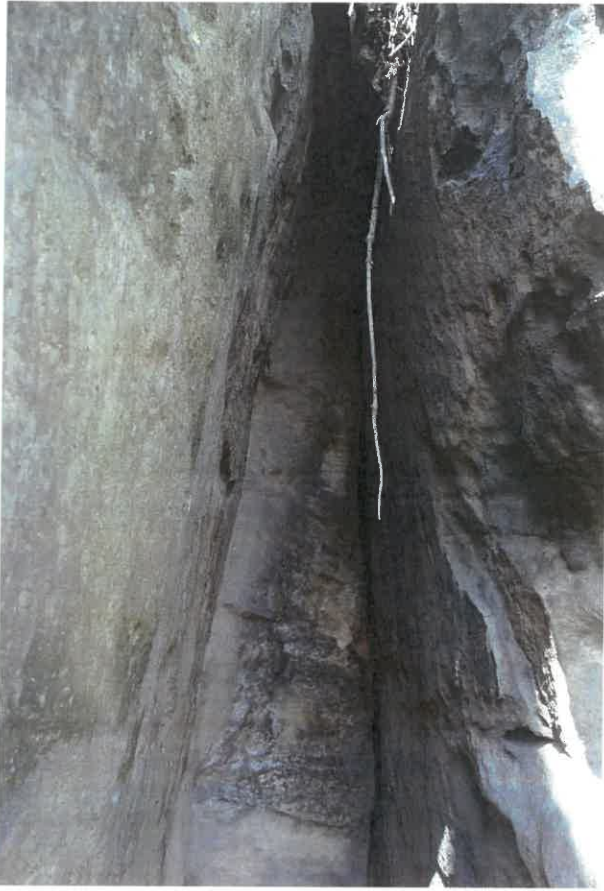
Er wird durch zwei \pm parallel zur Frontfläche vertikal verlaufende Großklüfte in mehrere Felsschollen geteilt. Die weit geöffneten Vertikalklüfte weisen eine offene Tiefe von mindestens 2 bis 3 m auf (Bilder 9 und 10).

Bei einer Breite des Felsspornes an dieser Stelle von 16 m (vordere Kluft) bzw. 21 m (hintere Kluft) sind somit mindestens 28 % bis 35 % der Breite offen, bzw. die Kontaktfläche um 72 % bis 65% reduziert.

Bild 9: Offene Vertikalkluft im oberen Drittel

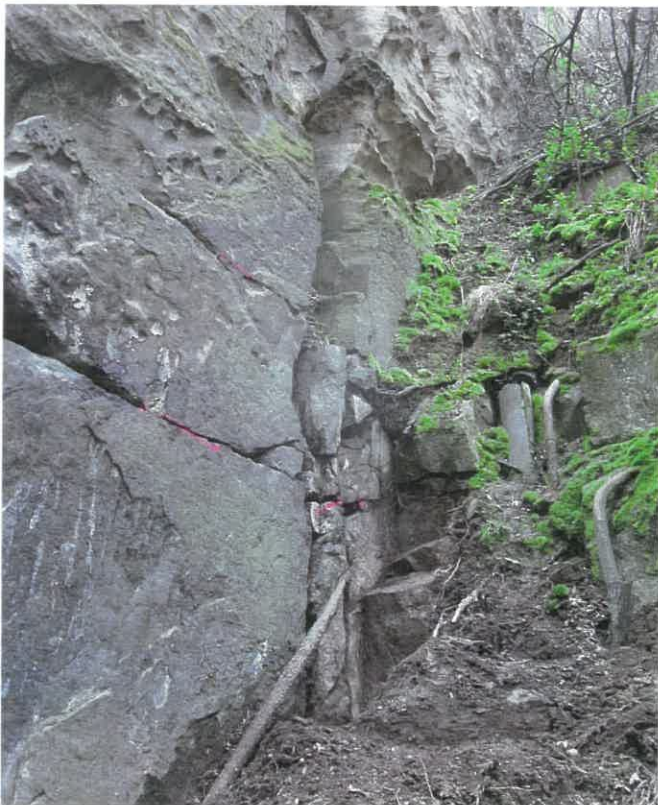
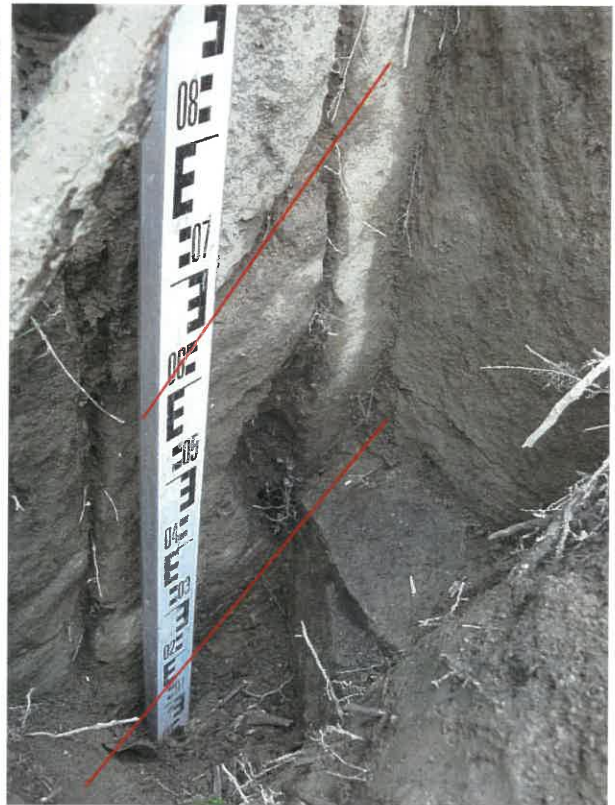
Die bereits beim westlichen Felskörper festgestellten talseitig mit 24° bis 30° einfallenden Trennflächen setzen sich hier über die gesamte Breite fort. In den Schürfen 3 und 4 wurde der Verlauf der Trennflächen kontrolliert (Bilder 11 bis 13).

Bilder 11 und 12: Schurf 3 mit talseitig einfallender Trennfläche

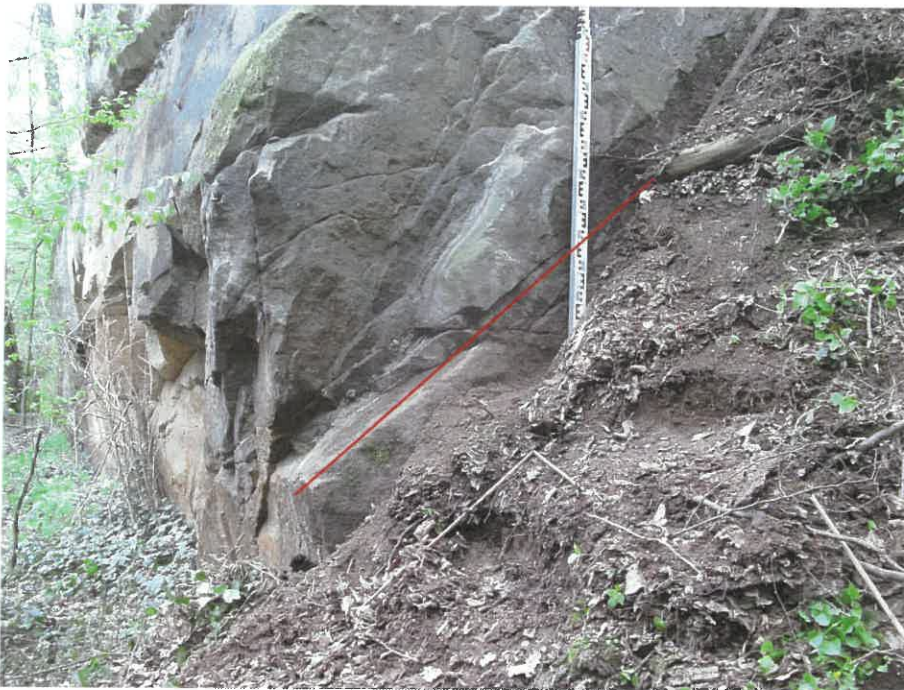
Bild 13: Schurf 4 talseitig einfallender Trennfläche

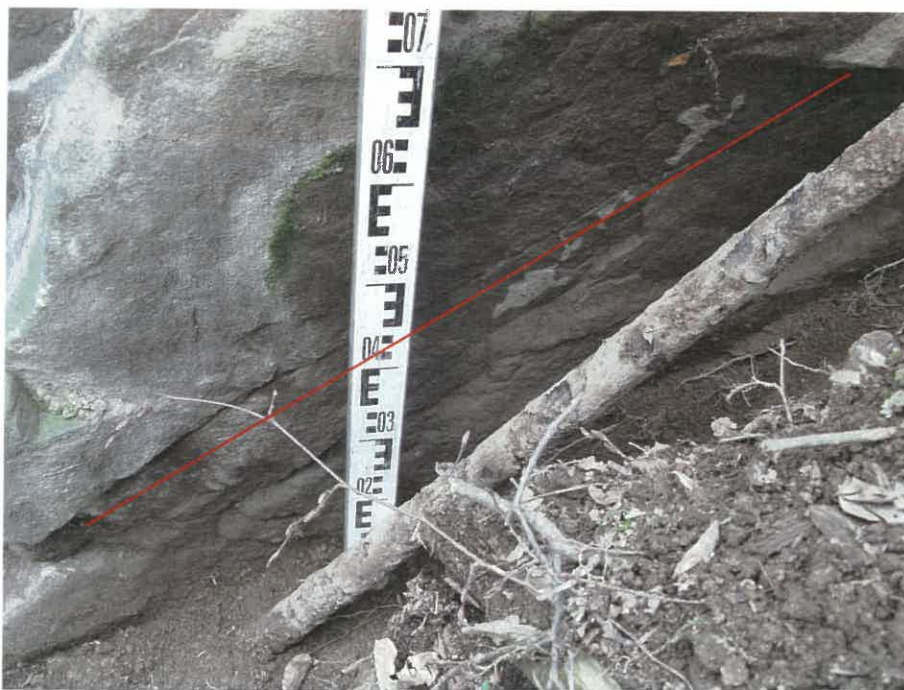
Bild 14: weiterer Verlauf der Trennfläche in Richtung Schurf 3

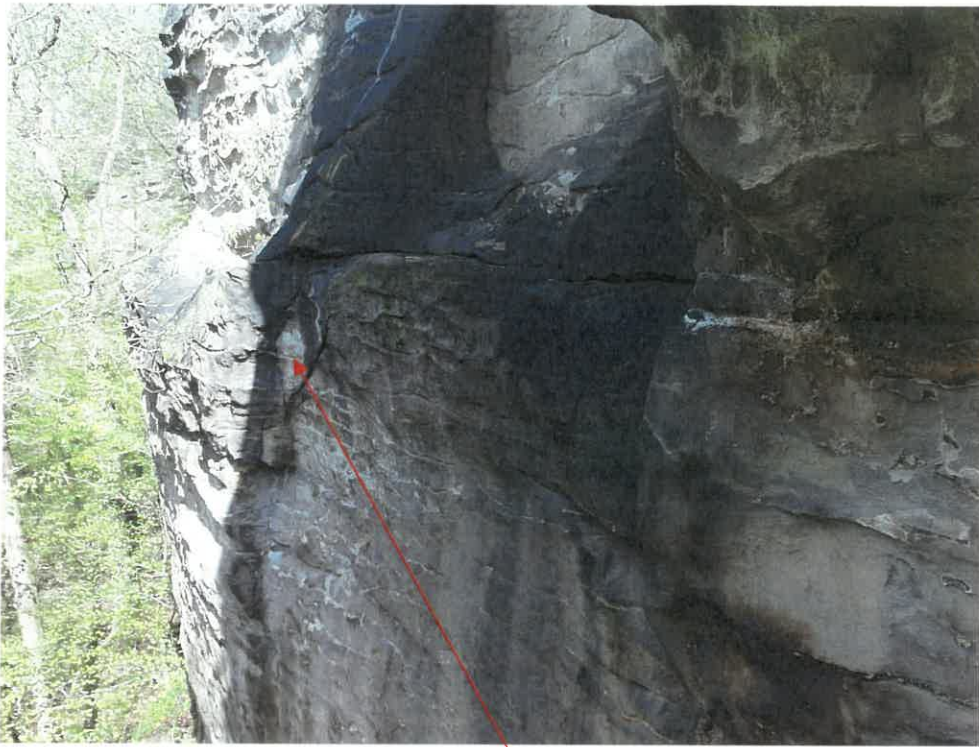
Weiterhin wurden innerhalb der Felsflächen mehrere sich ablösende Felskörper festgestellt (siehe Bilder 15 bis 18).

Bild 15: möglicher abkipppgefährdeter Felskörper

Neben der Gefährdung durch abstürzende Felskörper aus der Frontfläche (z.B. Bild 15 bis 18 und 21) können aufgrund der Trennflächenverläufe für jeden Felskörper mehrere Großblöcke ausgehalten werden, welche eine potentielle Standsicherheitsgefährdung aufweisen. In der folgenden Abbildung 1 wurden diese beispielhaft in den Schnitt 4 projiziert.

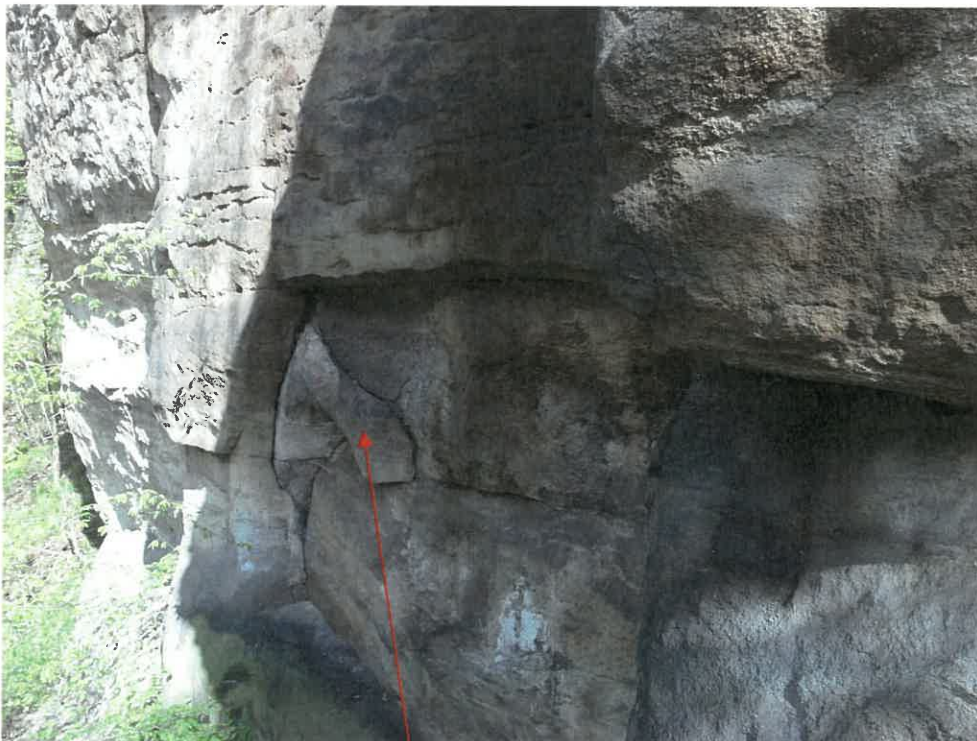
Bild 16: eingeklemmte lose Felsplatte

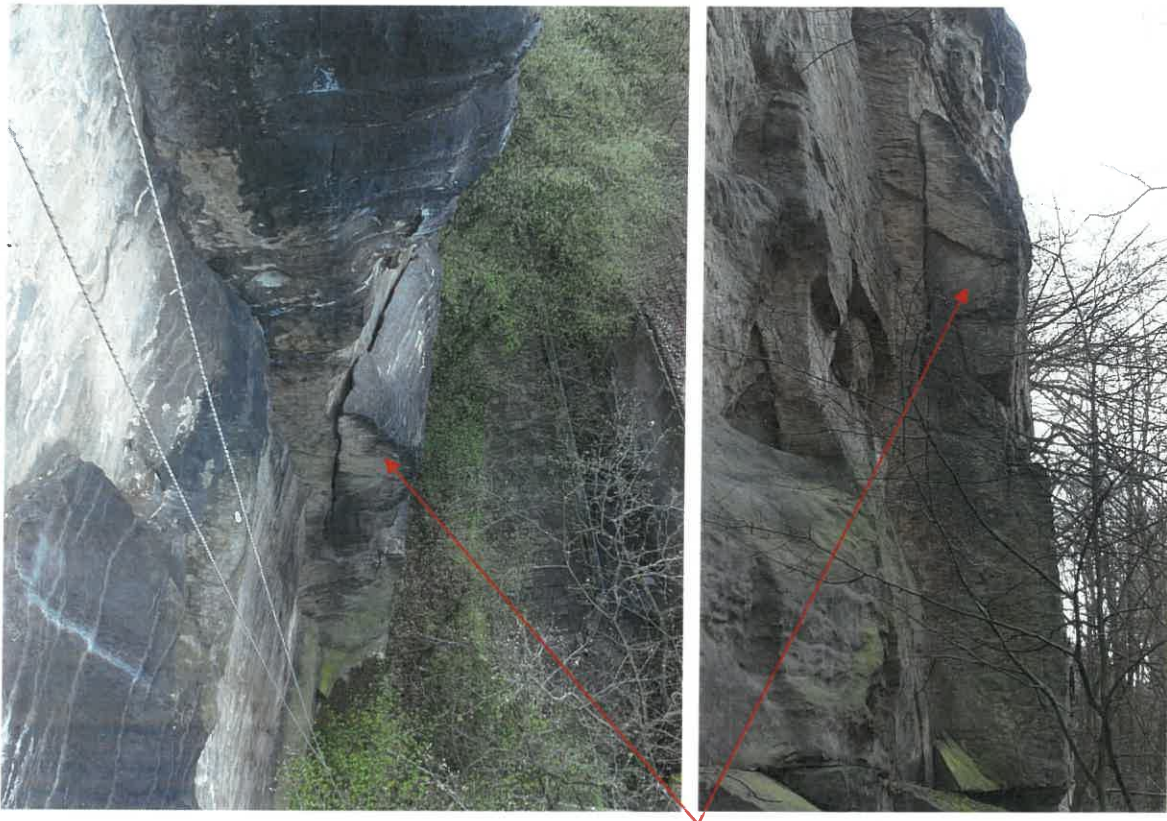
Bilder 17 und 18: auf der Rückseite abgetrennte frei stehende Felsplatte direkt über dem Weg

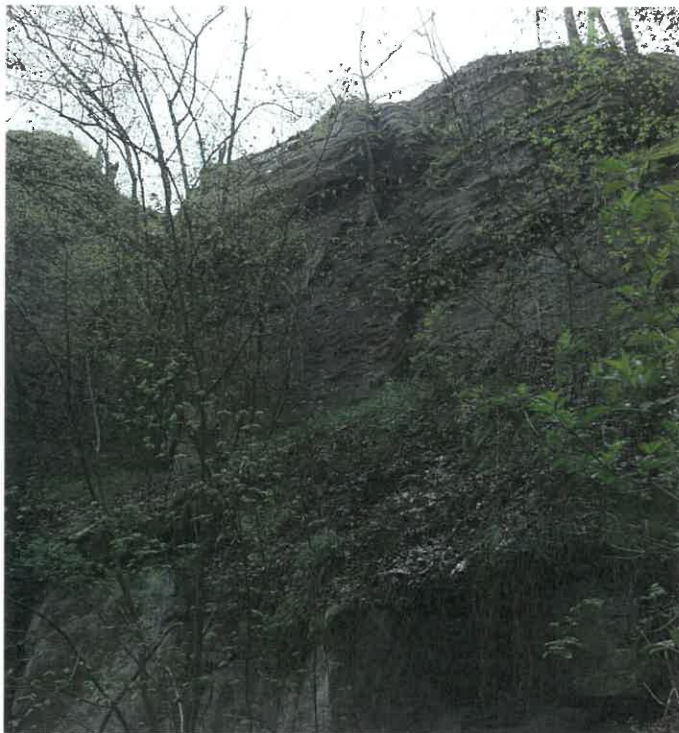
Bild 19: östlicher Felskörper

Der östliche Felskörper (Bild 19) weist eine Breite von ca. 15,50 m und eine Höhe von einer Zwischenberme bis zur Böschungsoberkante von ca. 10 m auf.

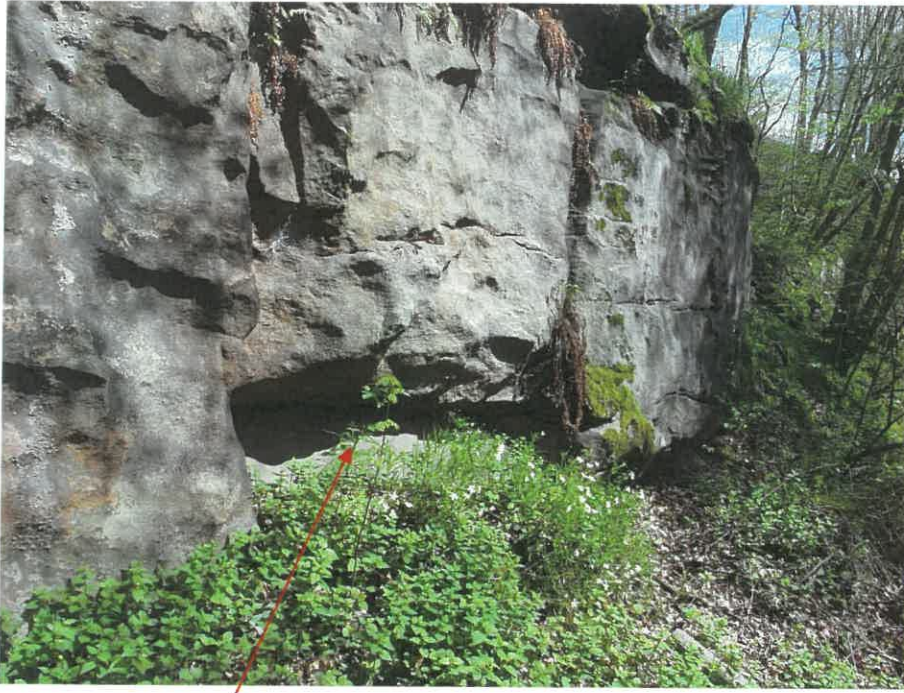
Die aus den beiden vorigen Körpern bekannte geneigte Klufffläche kann auch hier in Ansätzen wiedergefunden werden (Bild 20).

Bild 20: talseitig geneigte Trennfläche am Fuß des östlichen Felskörpers

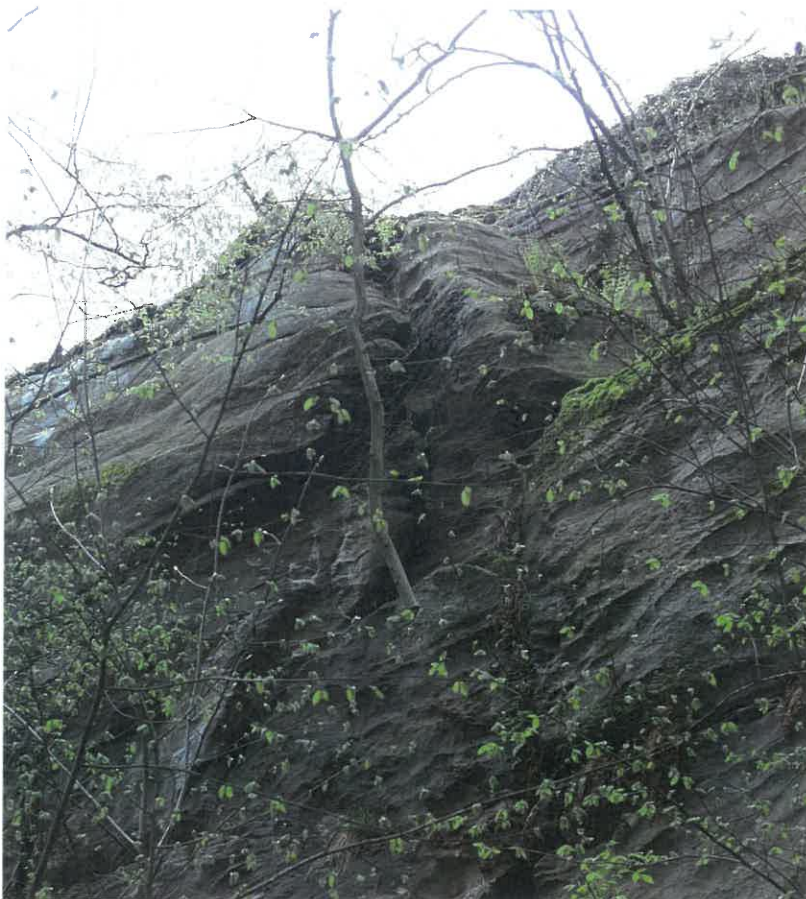
Bild 21: Durchtrennung durch Vertikalkluft

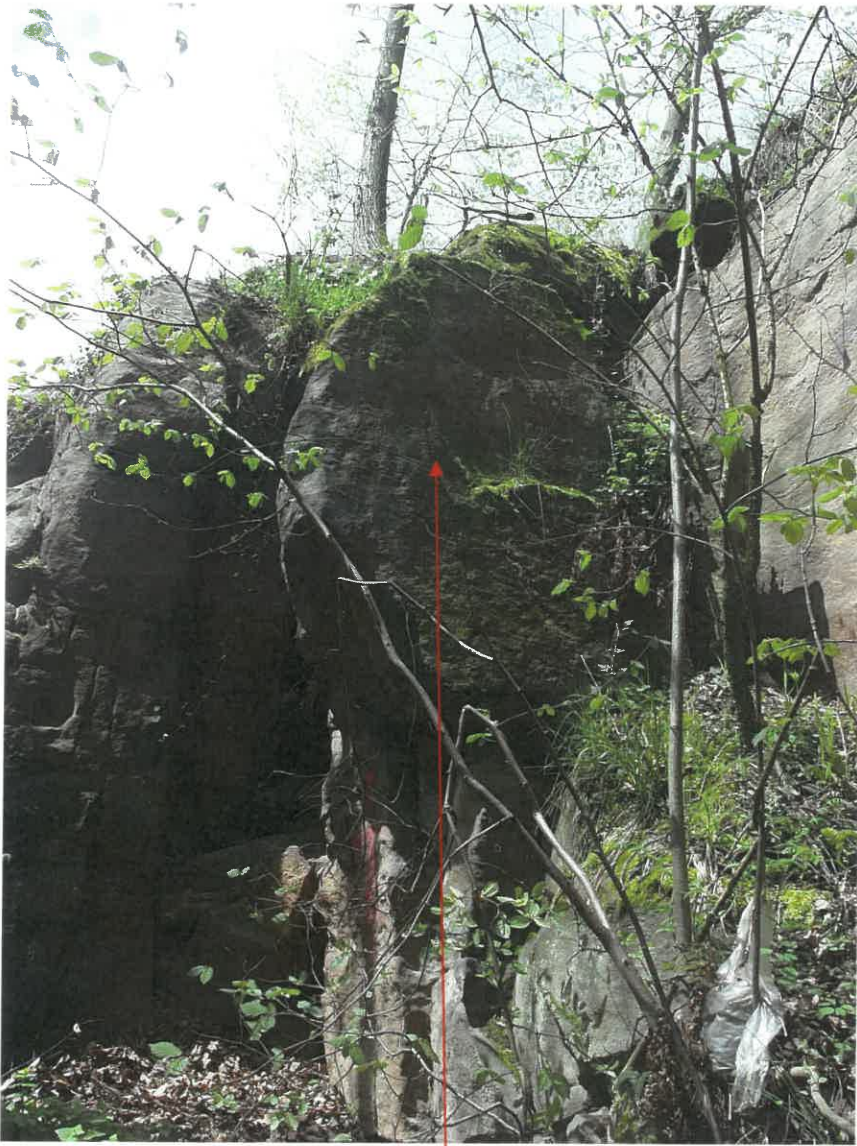
Bild 22: absturzgefährdeter Felsblock am östlichen Ende des östlichen Felskörpers

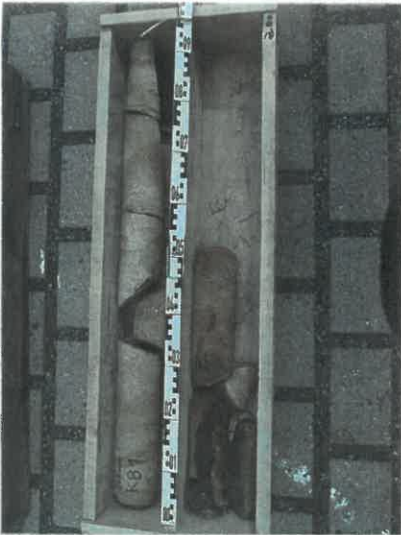
KB 1

- KB 1:
 0,0 - 0,38 m Kernstück, Sandstein, Erde an Trennfläche mit Wurzeln behaftet,
 - 0,45 m Kernstück, Sandstein, Erde an Trennfläche mit Wurzeln behaftet,
 - 0,81 m Kernstück, Sandstein, bei 0,60 m bohroberflächig zerbrochen,
 - 1,01 m Kernstück, geteilt durch Vertikalkluft mit Wurzeln gefüllt, Erde an Trennfläche,
 - 1,25 m Kernstück, geteilt durch Vertikalkluft mit Wurzeln gefüllt, Erde an Trennfläche,
 - 1,55 m Kernstück, geteilt durch Vertikalkluft mit Wurzeln gefüllt, Erde an Trennfläche.
 Probe 1 von Kernstück 1,25 m - 1,55 m

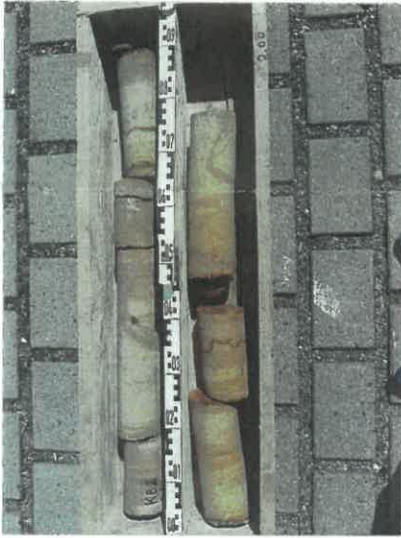
KB 2

- KB 2:
 0,0 - 0,15 m Kernstück, Sandstein, Erde an Trennfläche, Kernstück, Sandstein, bei 0,55 m Bohroberflächig zerbrochen, Erde an Trennfläche,
 - 0,67 m Kernscheibe, Sandstein, Erde an Trennfläche, - 0,93 m Kernstück, Sandstein, Erde an Trennfläche mit schluffigem Klüftbeleg,
 - 0,98 m Kernscheibe, Sandstein, Erde an Trennfläche, - 1,22 m Kernstück, Sandstein, Erde an Trennfläche, - 1,38 m Kernstücke, Sandstein, Erde an Trennfläche, - 1,40 m Kernschleif, Sandstein, Erde an Trennfläche mit Wurzelfüllung,
 - 1,68 m Kernstück, Sandstein.
 Probe 2 von Kernstück 1,40 m - 1,68 m

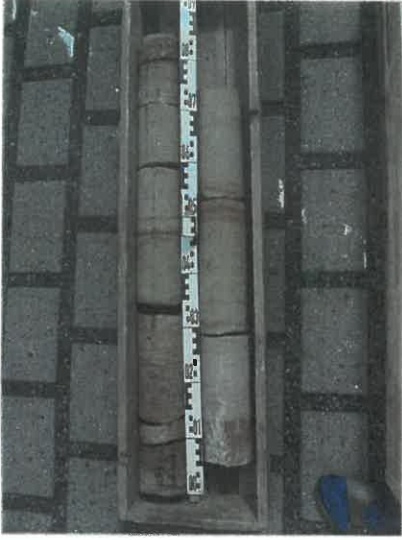
KB 3

- KB 3:
 0,0 - 0,10 m Kernstück, Sandstein, Erde an Trennfläche, - 0,13 m Kernscheibe, Sandstein, Erde an Trennfläche, - 0,32 m Kernstück, Sandstein, Erde an Trennfläche, - 0,88 m Kernstück, Sandstein, bei 0,6 und 0,72 m bohroberflächig zerbrochen, Erde an Trennfläche,
 - 0,86 m Kernscheibe, Sandstein, Erde an Trennfläche, - 1,55 m Kernstück, Sandstein, bei 1,09 und 1,32 m bohroberflächig zerbrochen.
 Probe 3 von Kernstück 1,09 m - 1,32 m

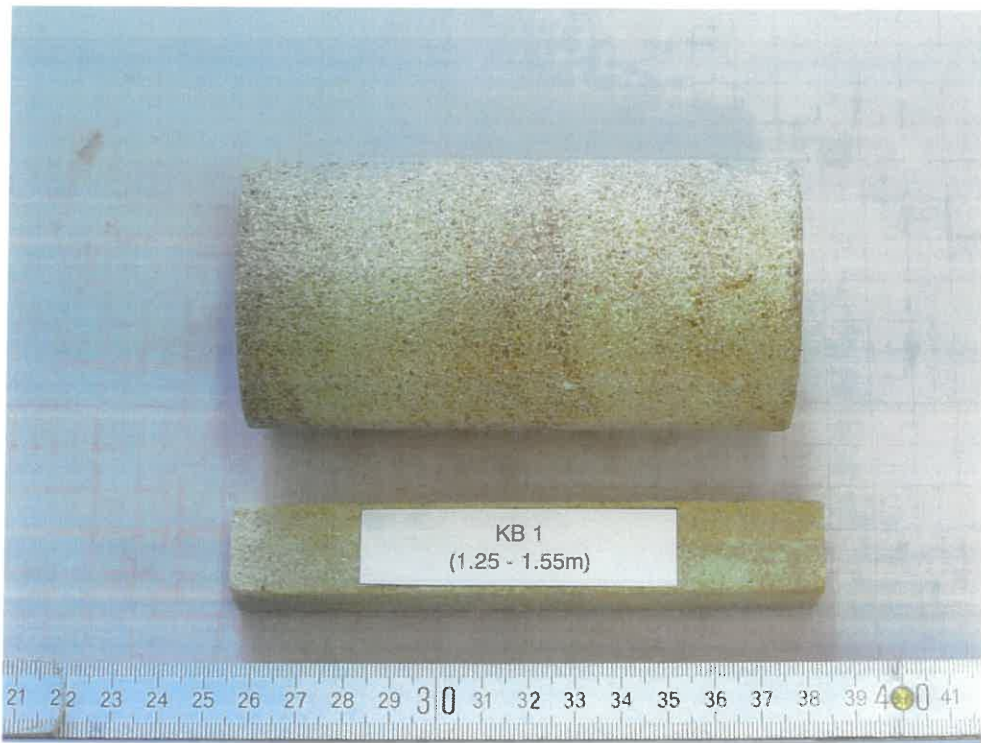
Abbildung 1: KB 1 (1.25 - 1.55m) - VOR Versuch

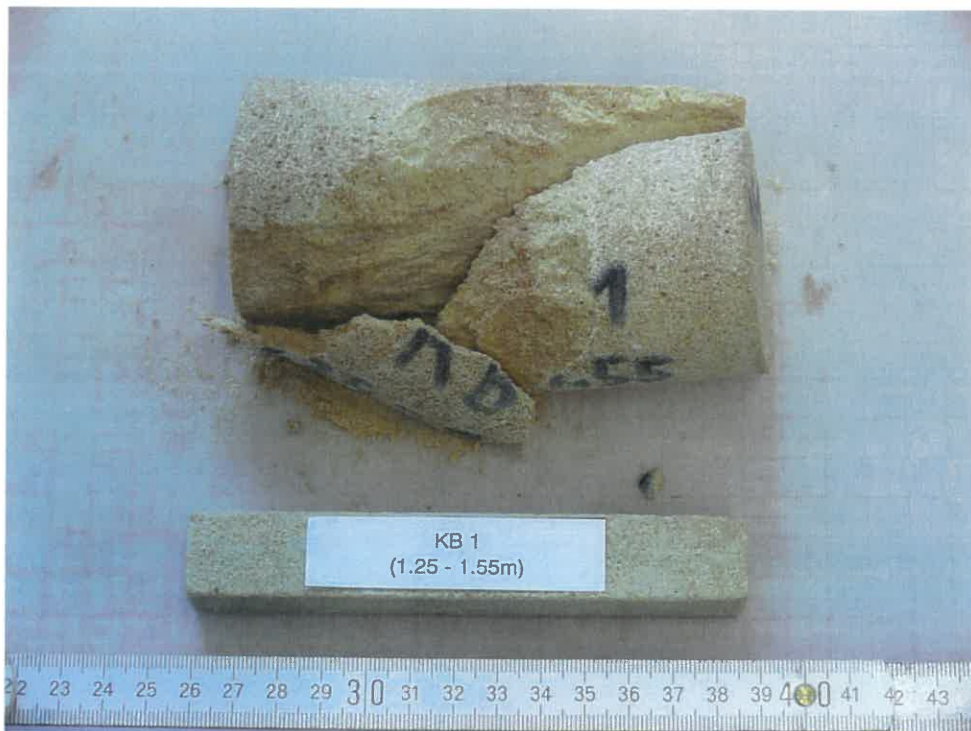
Abbildung 2: KB 1 (1.25 - 1.55m) - NACH Versuch, Bruchbild

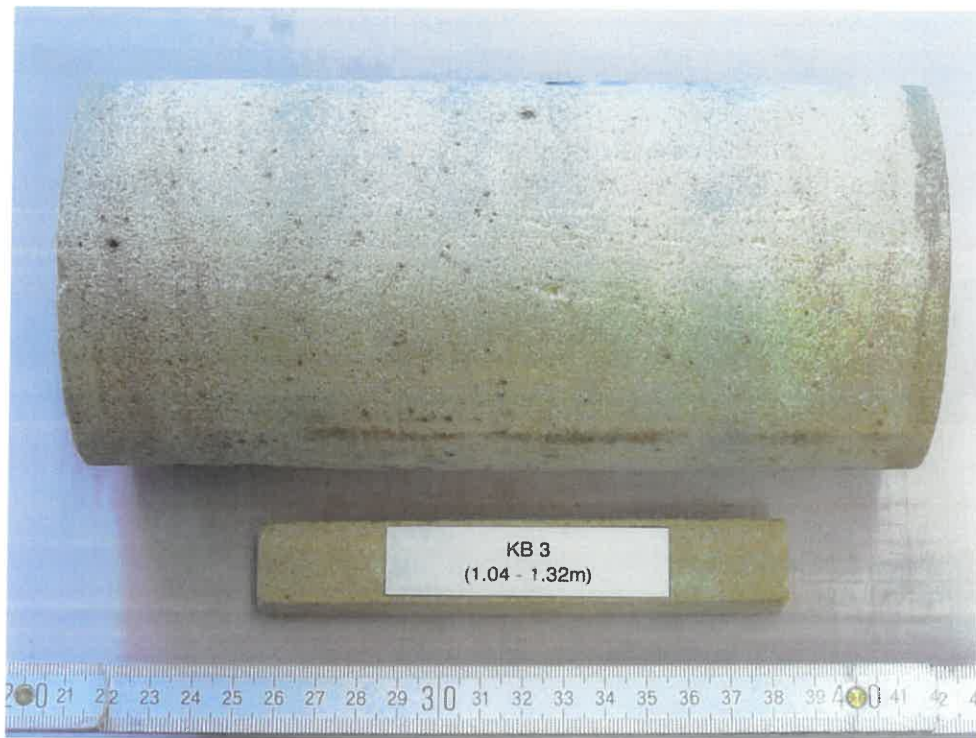
Abbildung 5: KB 3 (1.04 - 1.32m) - VOR Versuch

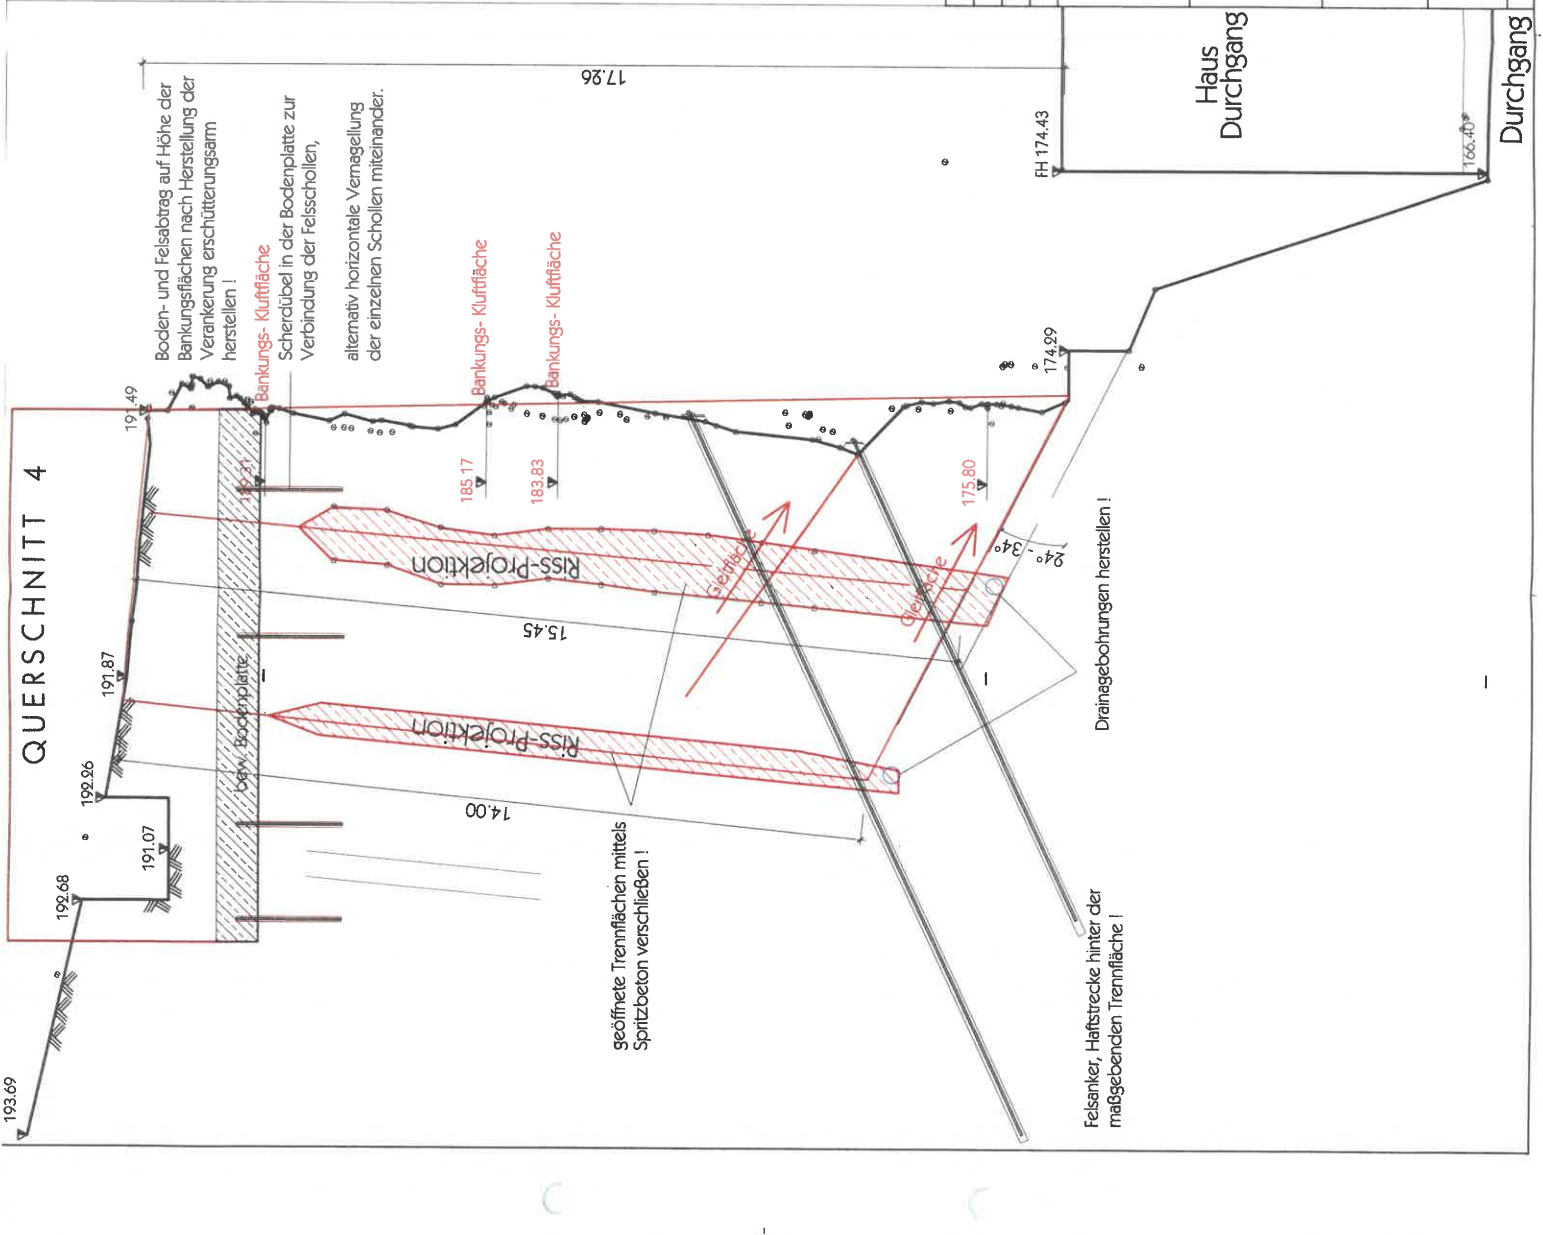
Auftraggeber:	Hotel Lochmühle - Einzeldenkmal
Projekt:	Hotel Lochmühle - Einzeldenkmal
Planungsphase:	Anlage zur Gefährdungseinschätzung
Bezeichnung:	Sicherungsvorschlag
Plan-Nr.:	Anlage 4
Datum:	2016-06-07
UML:	UML
DH/NP2:	DH/NP2
Lagebezugssystem:	RD 83
Maßstab:	1 : 100

In der Anlage 4 ist eine mögliche Sicherung dargestellt.

1. Verschließung der seitlich geöffneten Vertikalklüfte durch Spritzbeton
2. Verankerung des Großblockes
3. Verbindung der einzelnen Blöcke miteinander durch Verankerung
4. Herstellung einer Drainage der verschlossenen Großklüfte
5. Herstellung einer Stahlbetonbodenplatte mit vertikalen Felsdübeln zur Verbindung der einzelnen Felsschollen
6. Stabilisierung des Böschungsfußes durch die Wände des Torhauses und durch den Aufzugsschacht.

Die Verbindung der einzelnen, durch Vertikalklüfte getrennten Felskörper kann alternativ zur Vernagelung durch eine durchgängige Bodenplatte, welche durch Dübel mit dem Fels verbunden wird, erfolgen.
